**ПАСПОРТ ДОСТУПНОСТИ**  
**объекта социальной инфраструктуры (ОСИ)**  
№ 2

1.1. Наименование (вид) объекта: Лабораторный корпус Ухтинского техникума железнодорожного транспорта – филиала федерального государственного бюджетного образовательного учреждения высшего образования «Петербургский государственный университет путей сообщения Императора Александра I»

**АКТ ОБСЛЕДОВАНИЯ  
объекта социальной инфраструктуры  
К ПАСПОРТУ ДОСТУПНОСТИ ОСИ  
№ 2**

Учебный корпус Ухтинского техникума железнодорожного транспорта – филиала  
ФГБОУ ВО ПГУПС  
169300 Республика Коми, г. Ухта, ул. Губкина, д.1, объект №1

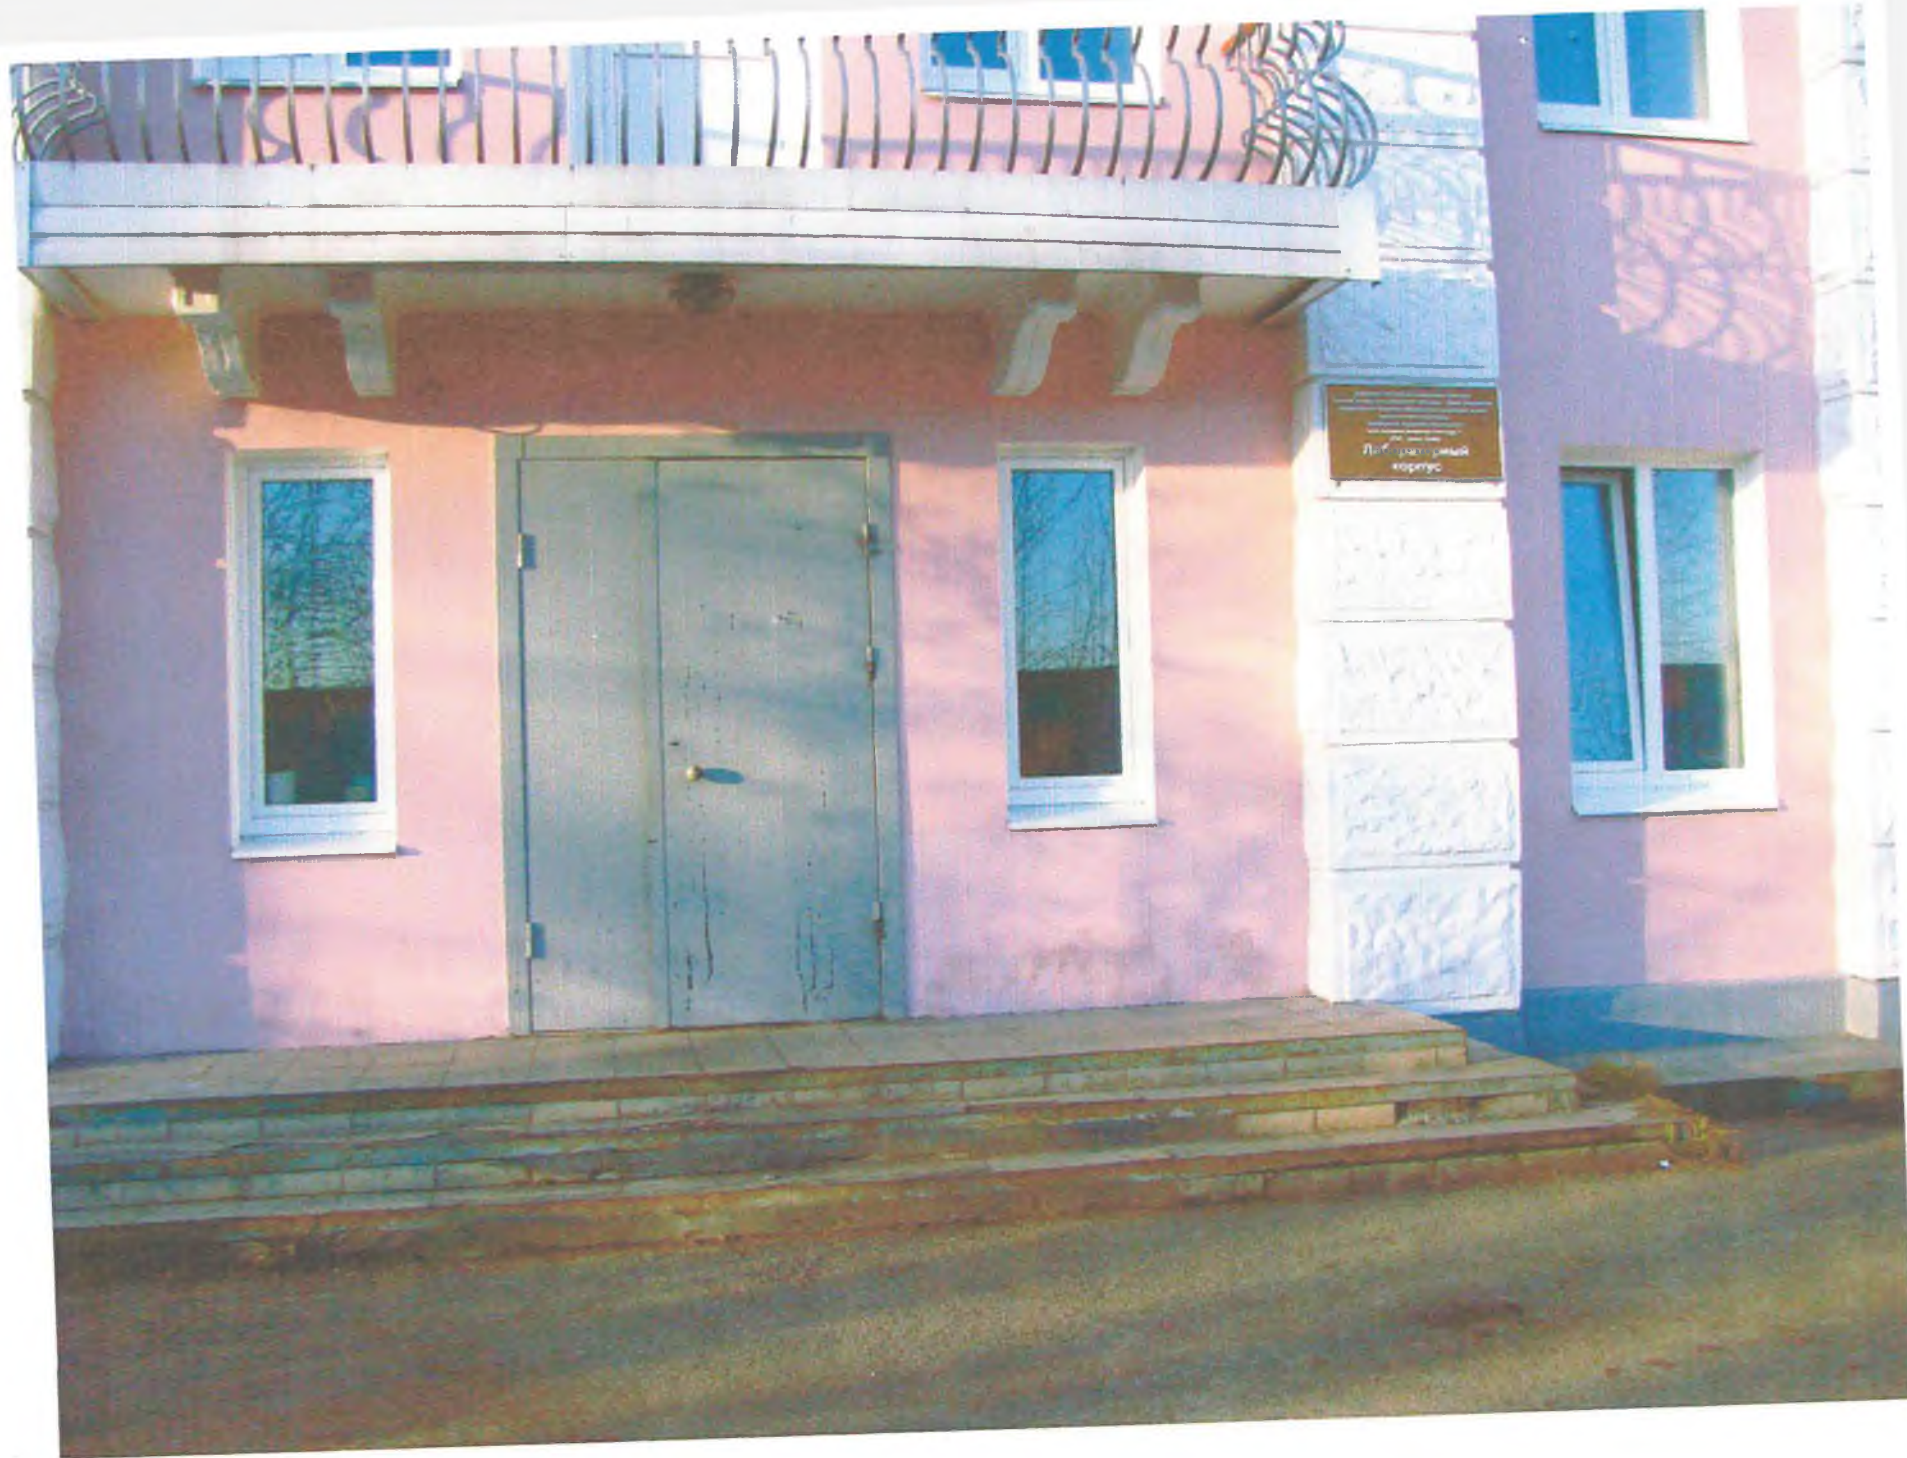
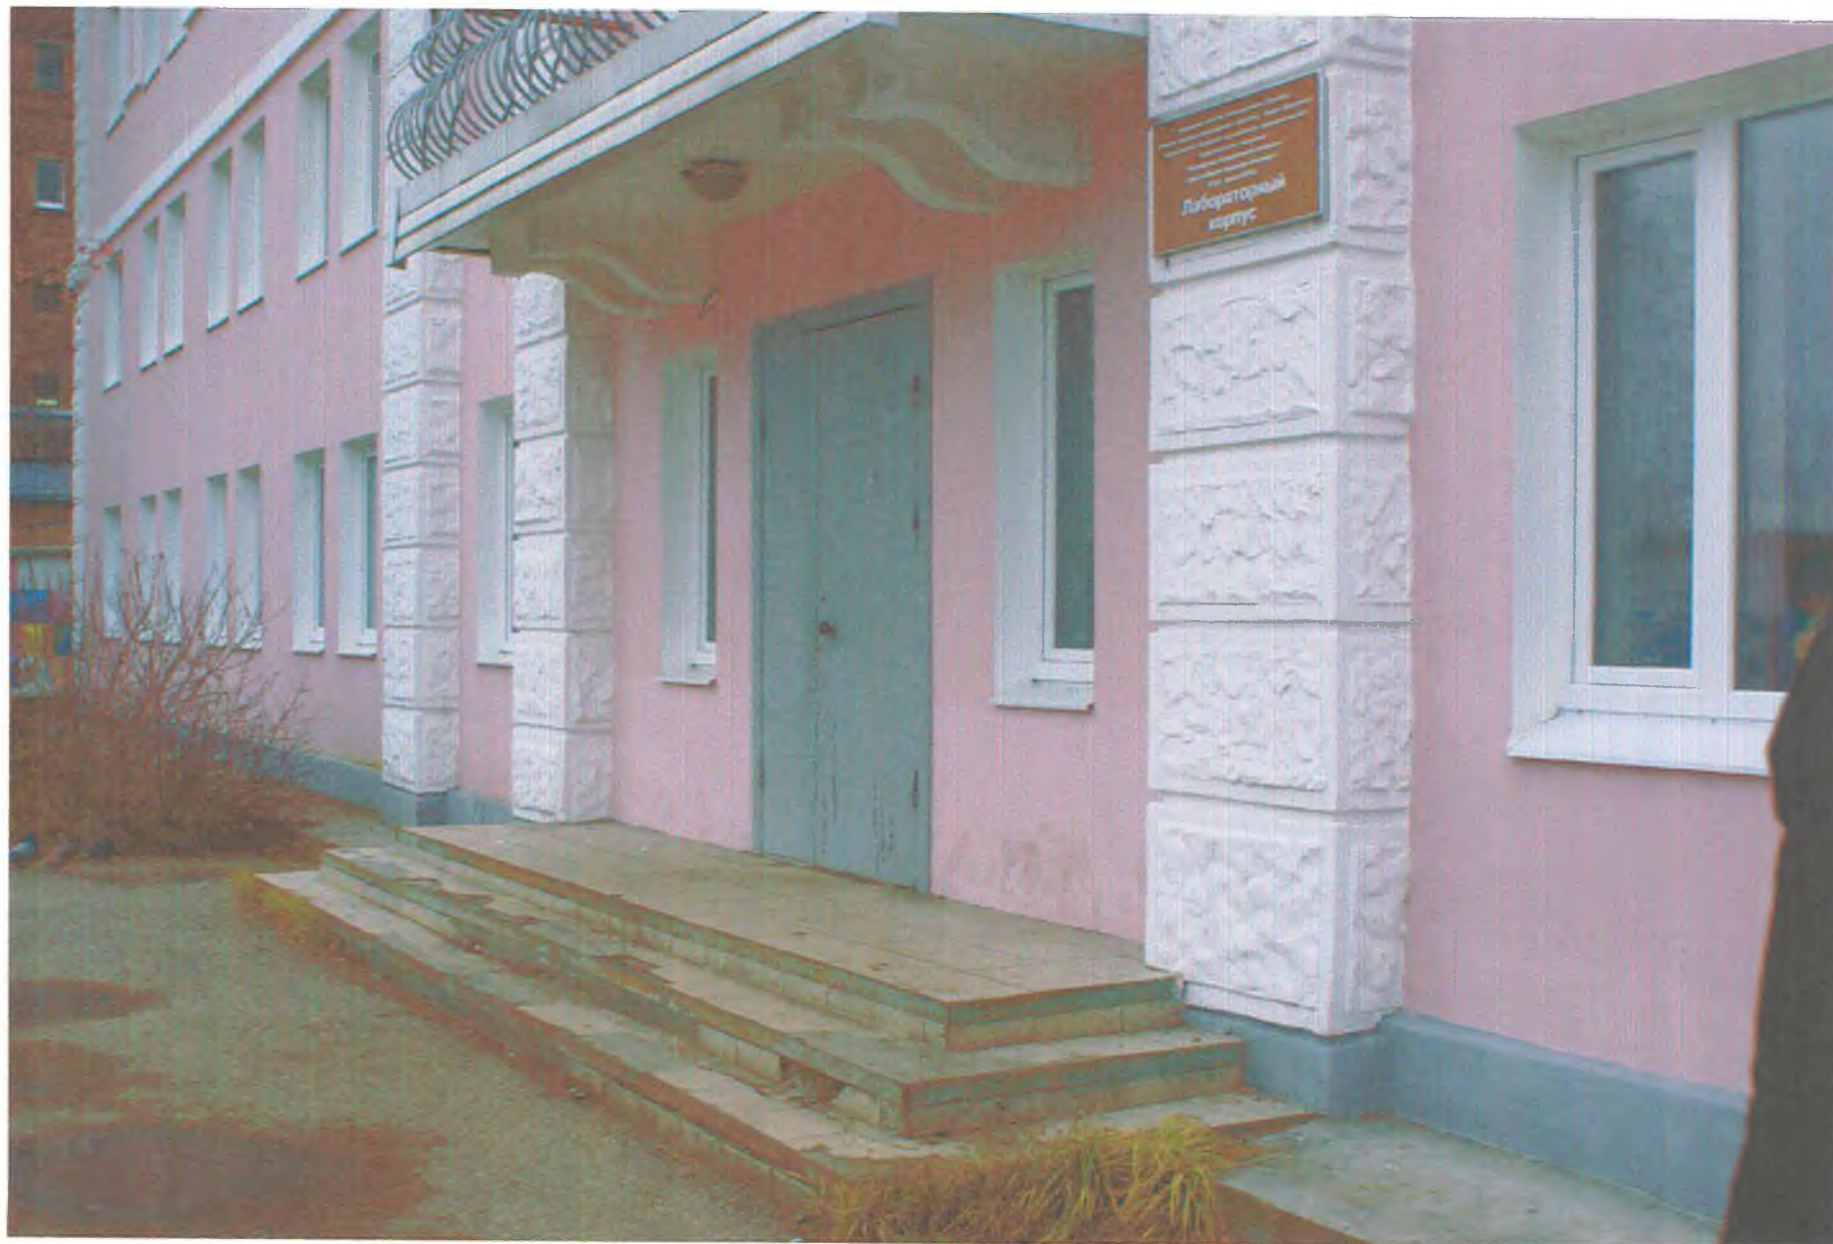
Вход в здание

| № п/п | Наименование функционально-планировочного элемента | Наличие элемента | | | Выявленные нарушения и замечания | | Работы по адаптации объектов | |
|---|---|---|---|---|---|---|---|---|
| 2.1 | Лестница (наружная) | есть | 1 | 1, 2 | - отсутствуют противоскользящие и тактильные материалы на ступенях, отсутствие поручней | все | - оборудование лестницы в соответствии с СП-59.13330.2012 | ТР |
| 2.2 | Пандус (наружный) | нет | | | - отсутствует пандус | к | - устройство пандуса в соответствии с СП-59.13330.2012 | Кап. рем. |
| 2.3 | Входная площадка (перед дверью) | есть | | | - высоко смонтирована кнопка вызова дежурного персонала<br>- площадка не оборудована тактильными и противоскользящими материалами | Все | - правильная установка кнопки вызова персонала<br>– оборудование площадки тактильными и противоскользящими материалами | ТР, |
